INFORME DE INSPECCIÓN

GENERADOR N° 4564328

Cliente: SOLVENTO SERVICIOS, S.L.

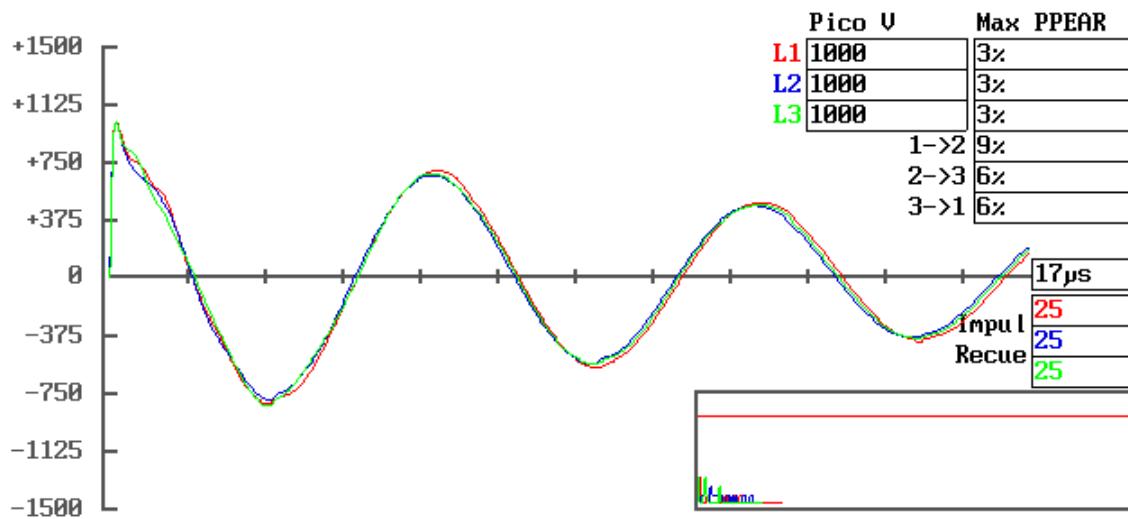
ONDA DE CHOQUE:

Los resultados del ensayo de onda de choque en el bobinado de 1008 rpm han sido satisfactorios. Los patrones de onda registrados no presentan cambios en la amplitud y en la frecuencia entre las fases del devanado.

Al bobinado de 1510 rpm no se le puede hacer el ensayo de onda de choque porque le afecta el bobinado de 1008 rpm y altera la onda

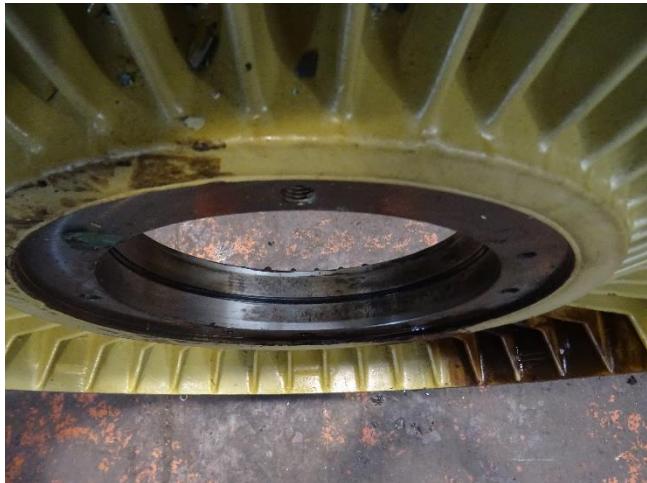
MEDIDAS	LADO ACOPLE	LADO OPUESTO ACOPLE
Diámetro de eje en zona rodamientos	0º 130 + 0,024 45º 130 + 0,024 90º 130 + 0,024 135º 130 + 0,024	0º 120 + 0,023 45º 120 + 0,023 90º 120 + 0,023 135º 120 + 0,023
Tolerancia aplicada	m6 +0,013; +0,035	m6 +0,013; +0,035
Diámetro interior escudo	0º 280 + 0,040 45º 280 + 0,040 90º 280 + 0,040 135º 280 + 0,040	0º 260 + 0,110 45º 260 + 0,127 90º 260 + 0,144 135º 260 + 0,136
Tolerancia aplicada	H7 +0,00; +0,057	F7 +0,062; +0,108
Comentarios:	En las medidas mecánicas efectuadas, se detecta que el alojamiento L.O.A. está fuera de tolerancias

Alojamiento LOA fuera de tolerancias

Desmontaje, limpieza de piezas, valoración e informe
Limpieza y horneado para recuperación de aislamiento
Encasquillar alojamiento de rodoto en soporte L.O.A.
Sustitución de junta tórica del alojamiento de rodoto en soporte L.O.A.
Equilibrado dinámico
Sustitución de rodtos. 6326-M-C3 y 6324-M-C3
Montaje, pintura, ensayos eléctricos y pruebas finales en banco de ensayos

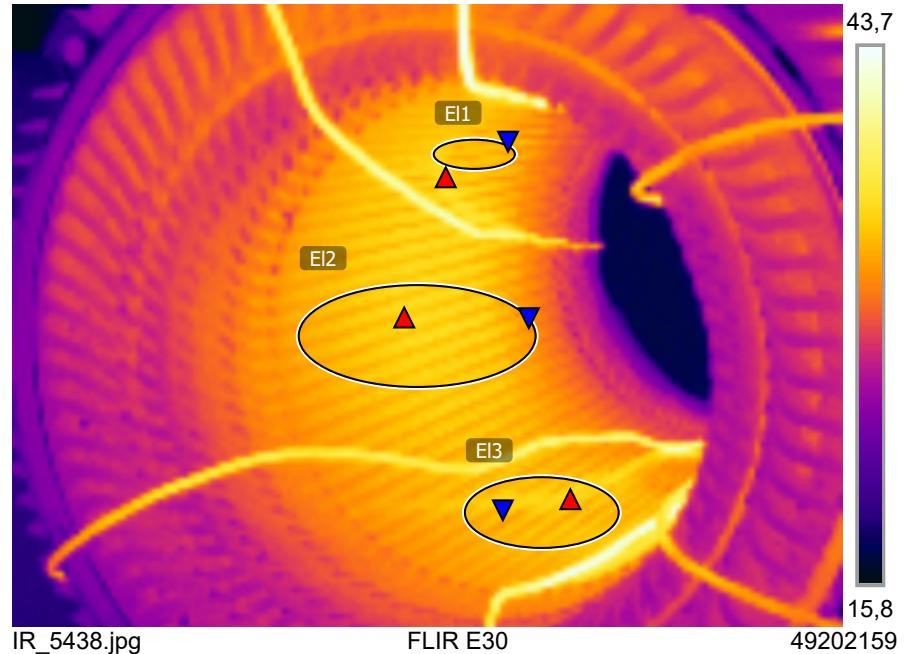
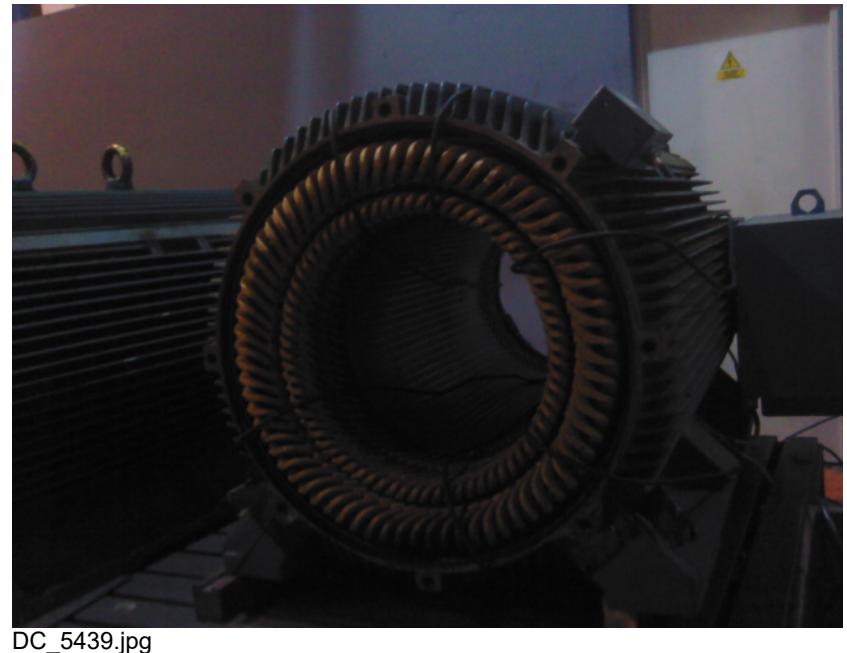
EI1	Max	36,1 °C
	Min	33,3 °C
	Average	34,6 °C
EI2	Max	36,2 °C
	Min	32,1 °C
	Average	34,9 °C
EI3	Max	36,2 °C
	Min	33,0 °C
	Average	34,6 °C

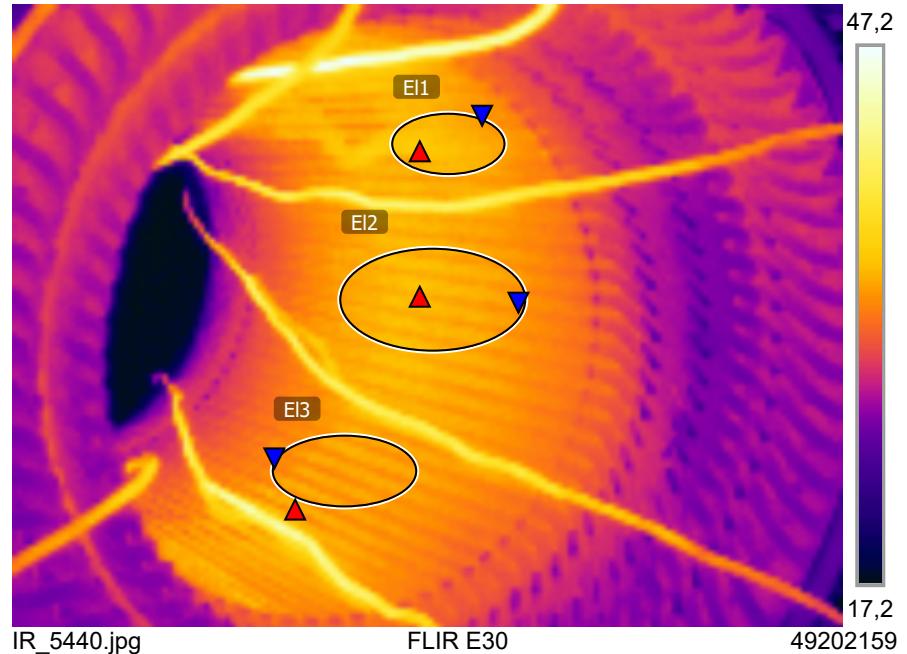
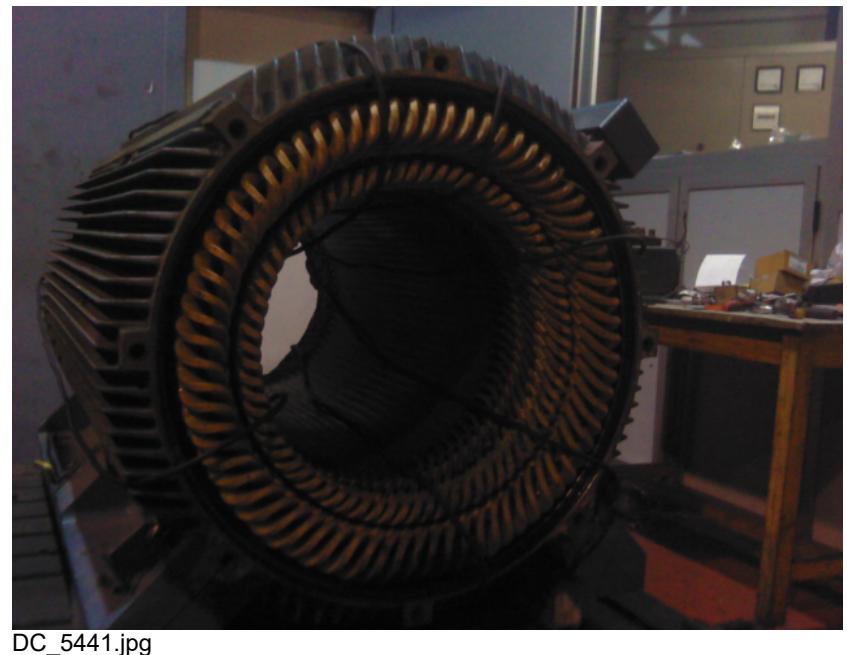
EI1	Max	36,7 °C
	Min	34,4 °C
	Average	35,5 °C
EI2	Max	36,2 °C
	Min	33,8 °C
	Average	35,2 °C
EI3	Max	35,5 °C
	Min	33,3 °C
	Average	34,5 °C
