Mantenimiento Predictivo

Inspección de Multiplicadora mediante Videoendoscopio

Gamesa G114

Multiplicadora: Gamesa GE 2000 PL

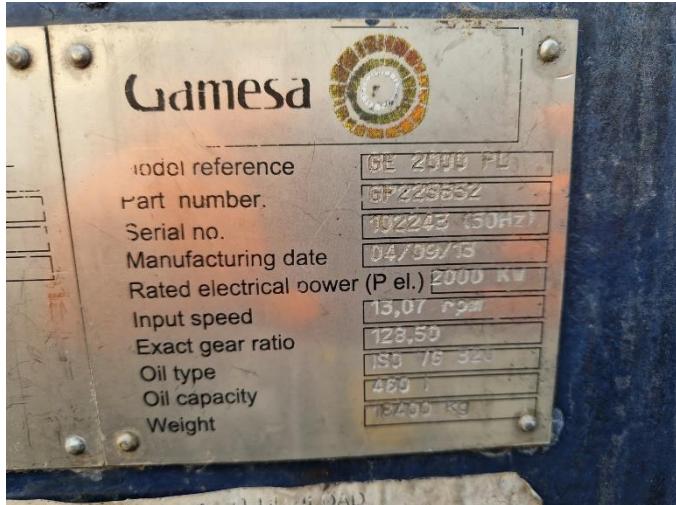
Fotografía 1

Gamesa PE 2000 PL
S/N: 102243

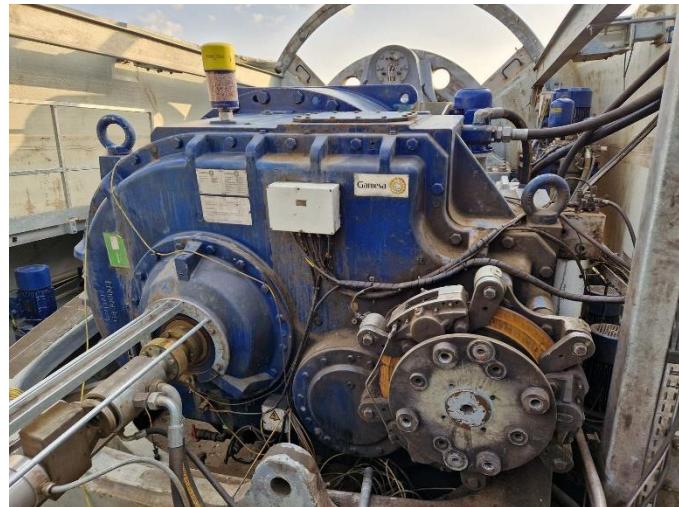
Fotografía 2

Suciedad. Óxidos en el disco de freno.

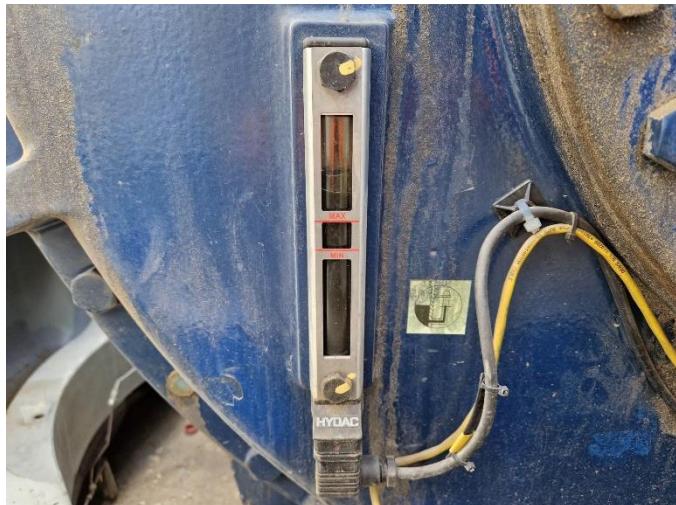
Fotografía 3

Nivel de aceite por encima del máximo.

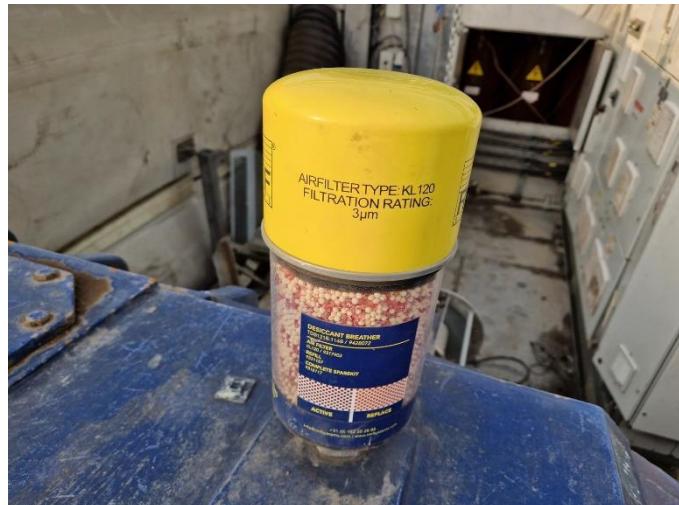
Fotografía 4

Estado aparente del filtro.

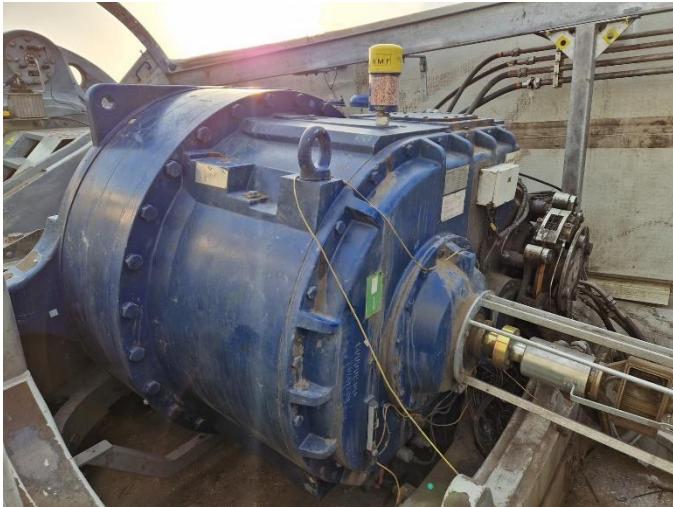
Fotografía 5

Suciedad, desconches en la pintura exterior.

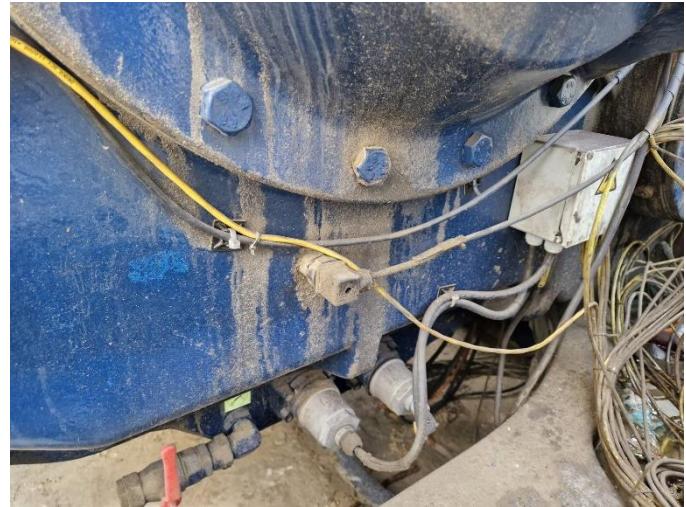
Fotografía 6

Suciedad, desconches en la pintura exterior.

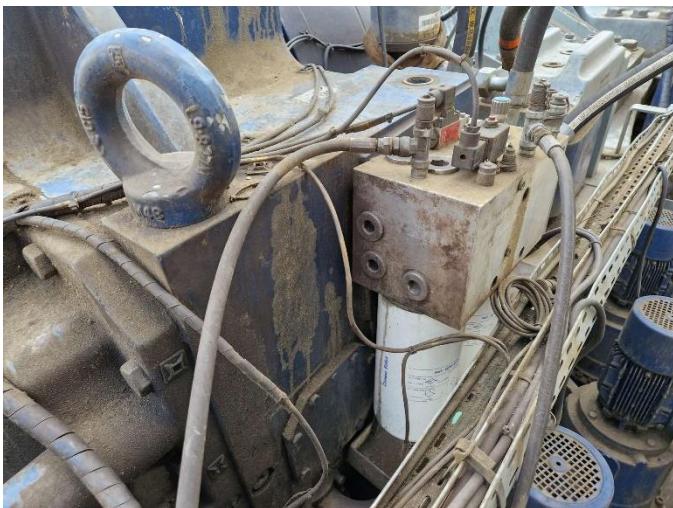
Fotografía 7

Suciedad, desconches en la pintura exterior.

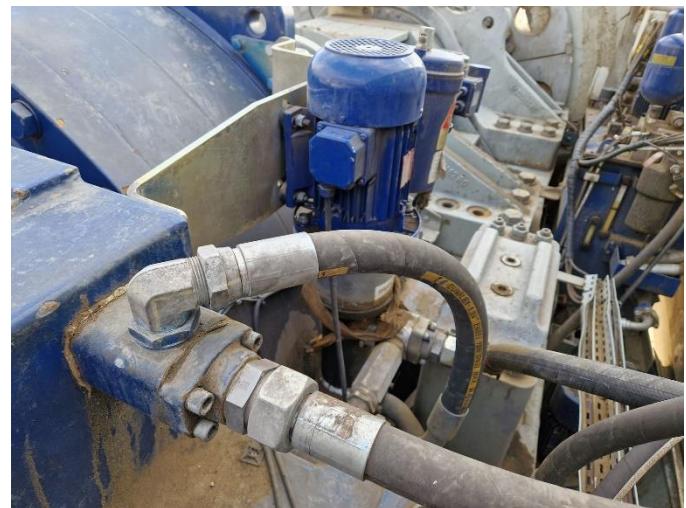
Fotografía 8

Suciedad, desconches en la pintura exterior.

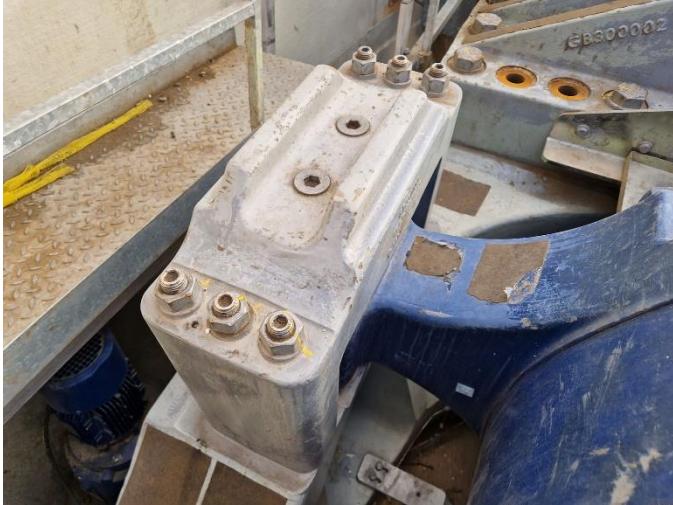
Fotografía 9

Brazos de par en aparente buen estado.
Suciedad, desconches en la pintura exterior.

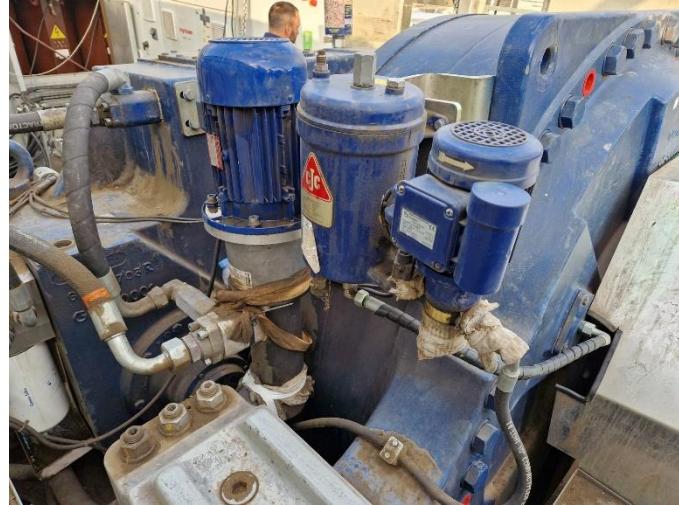
Fotografía 10

Possibles fugas de aceite por las bombas.

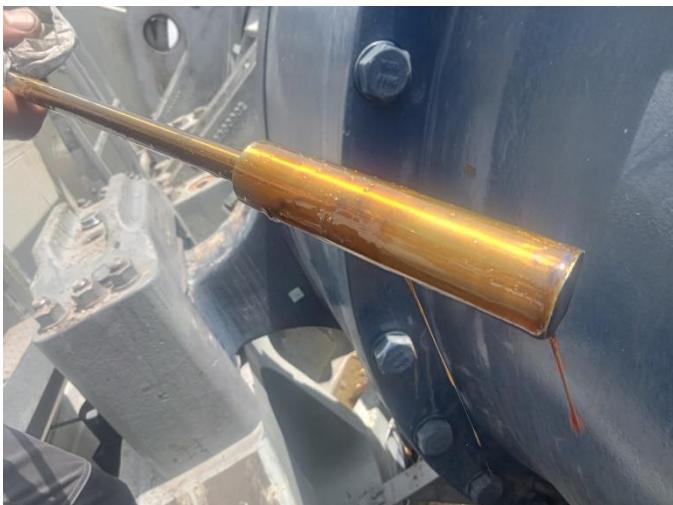
Fotografía 11

No hay viruta metálica en la cala.

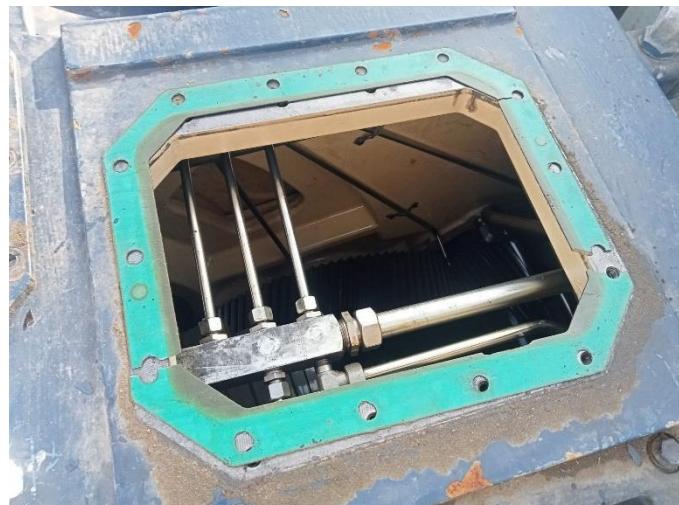
Fotografía 12

Junta de la tapa de inspección deteriorada.

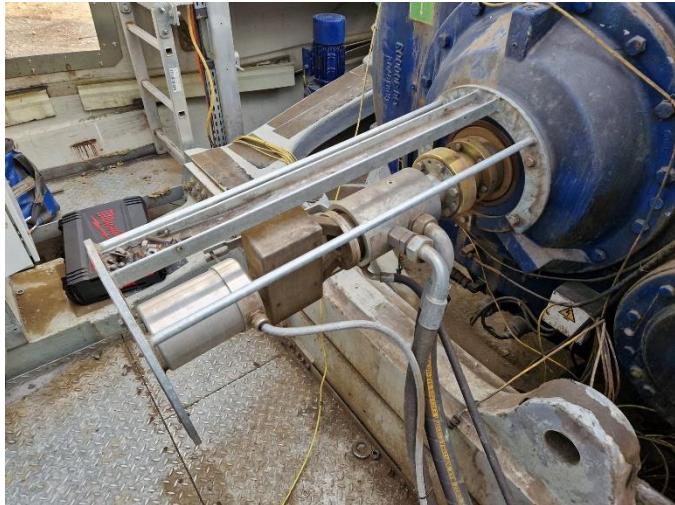
Fotografia 13

Cubierta de la unidad rotativa desmontada.

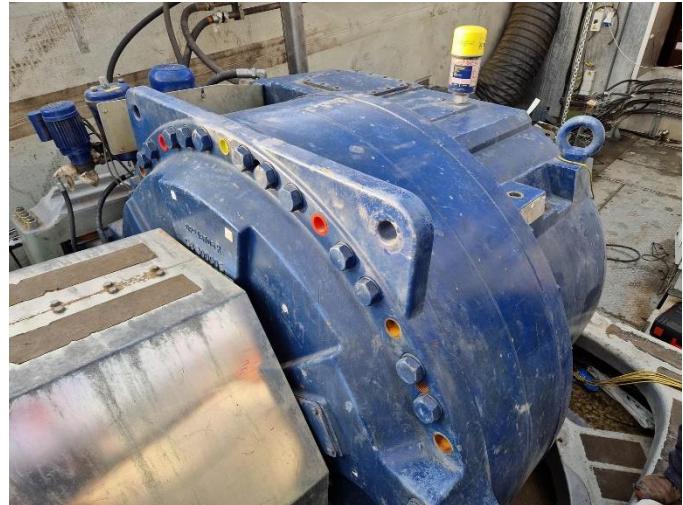
Fotografia 14

Suciedad, desconches en la pintura exterior.

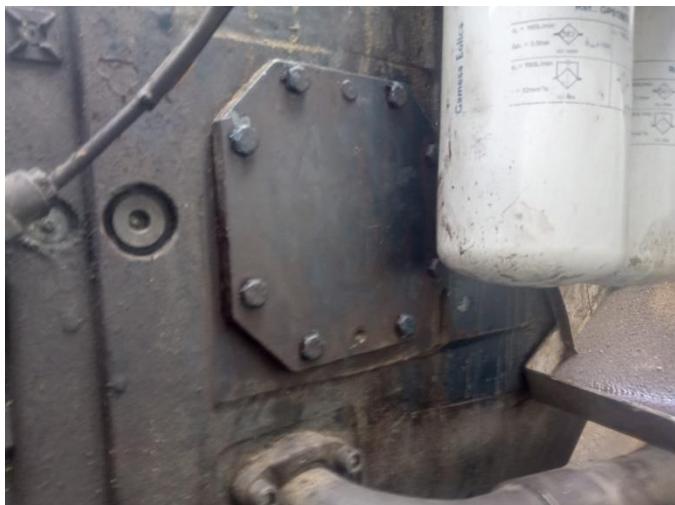
Fotografia 15

Suciedad, desconches en la pintura exterior.

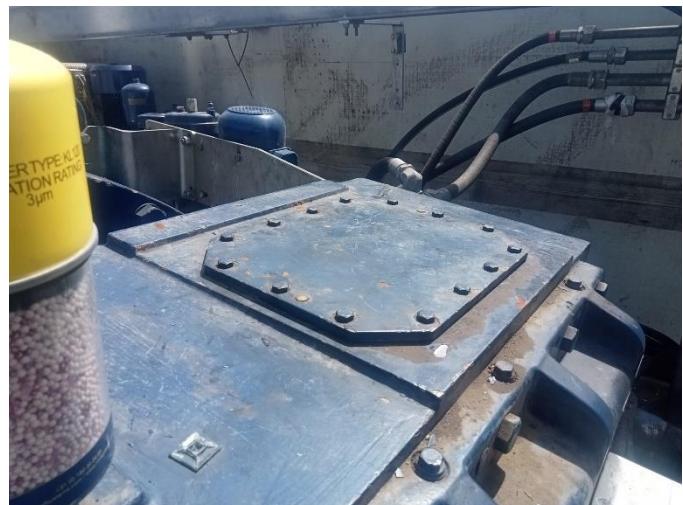
Fotografia 16

Suciedad, desconches en la pintura exterior.

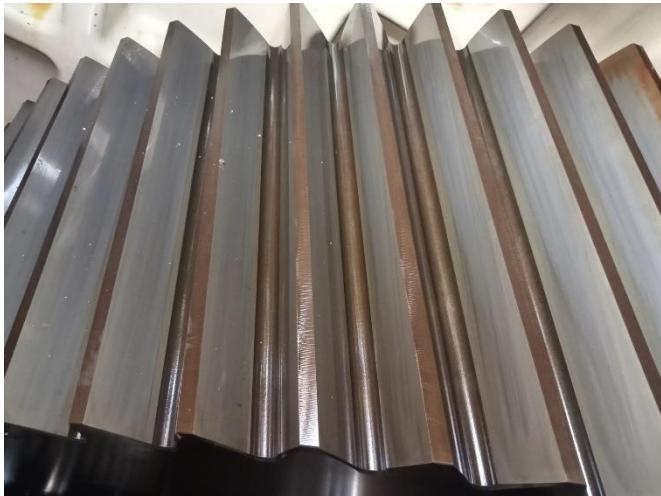
Fotografía 17

Leve abrasión.

NORMAL

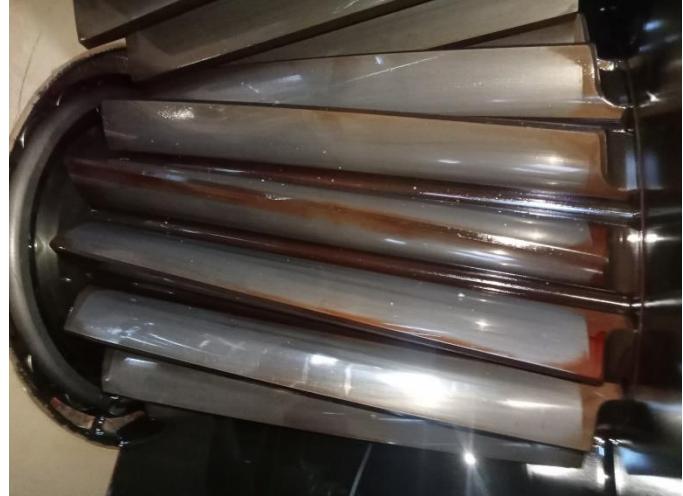
Fotografía 18

Leve abrasión. End interference.

NORMAL

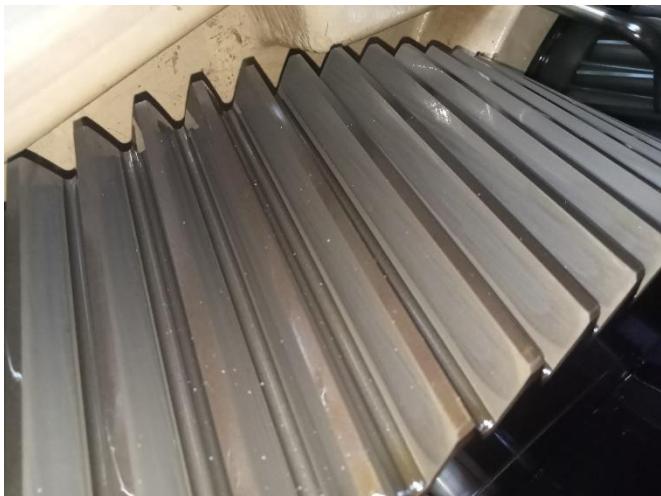
Fotografía 19

Leve abrasión.

NORMAL

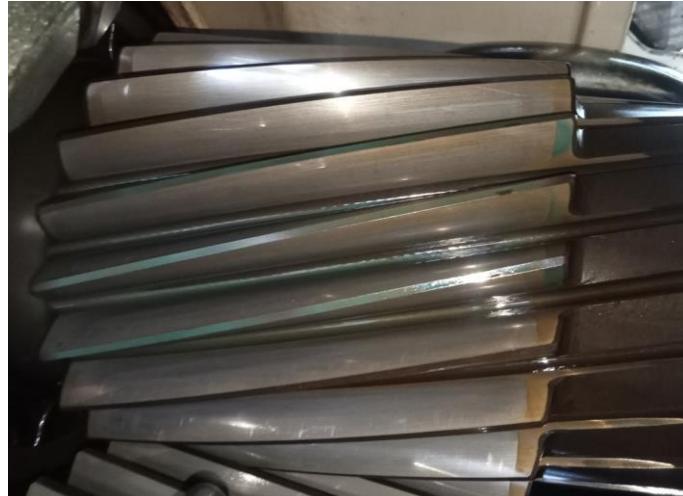
Fotografía 20

Leve abrasión. End interference.

NORMAL

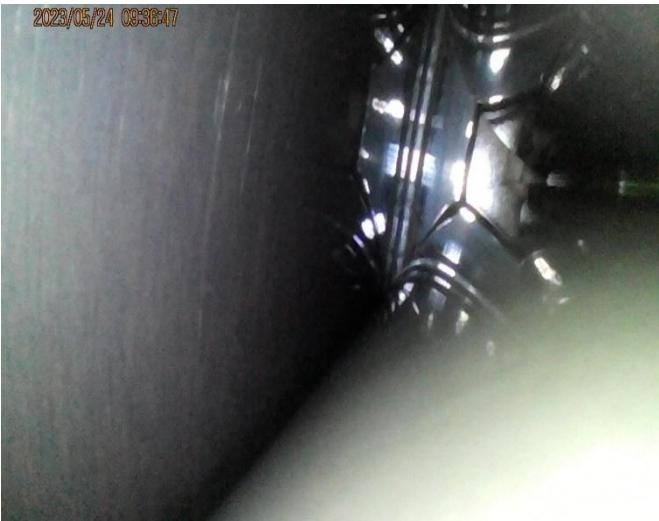
Fotografía 21

Leves marcas de rodadura en pista y rodillos

NORMAL

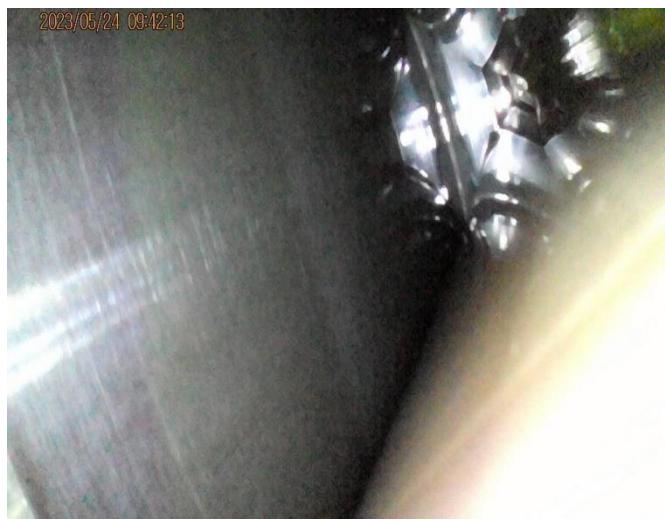
Fotografía 22

Leves marcas de rodadura en pista y rodillos

NORMAL

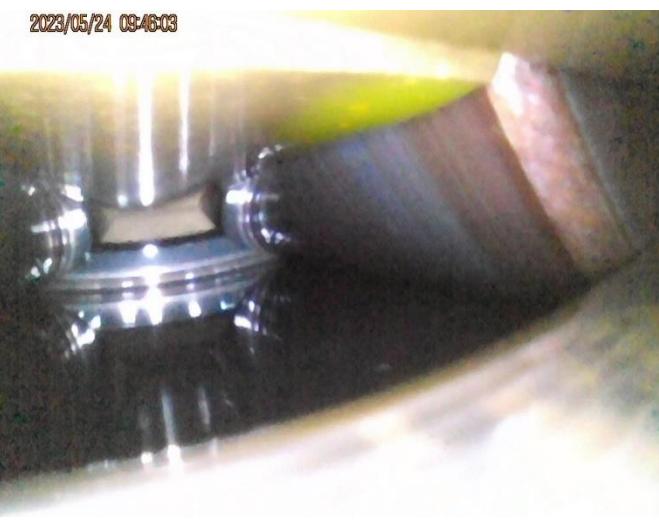
Fotografía 23

Rodadura en rodillos. Acceso deficiente.

NORMAL

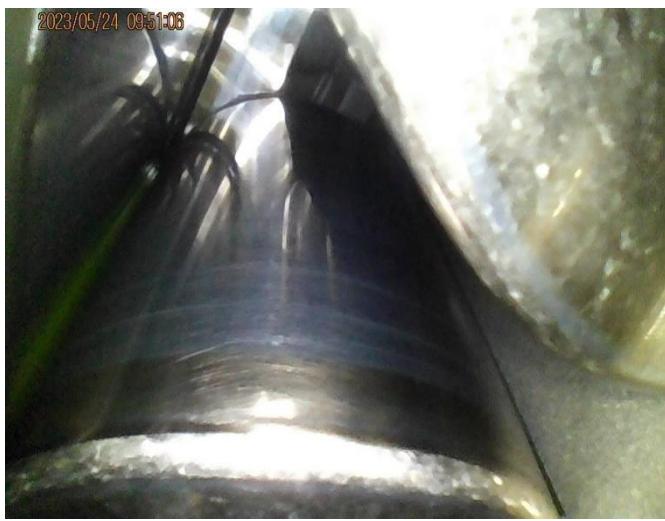
Fotografía 24

Leves marcas de rodadura en pista y rodillos

NORMAL

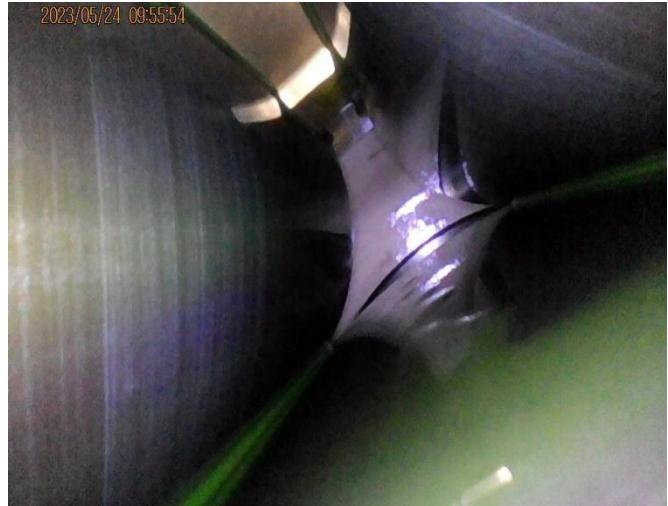
Fotografía 26

Leves marcas de rodadura en pista y rodillos

NORMAL

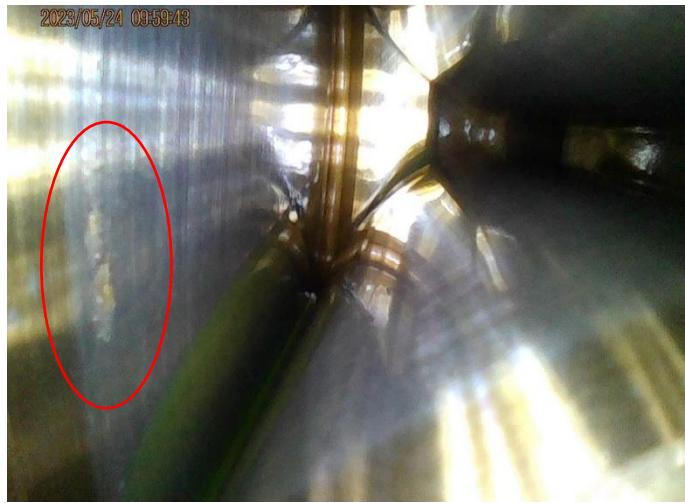
Fotografía 27

Leves marcas de micropitting en la pista interna, (aislados).

LEVE

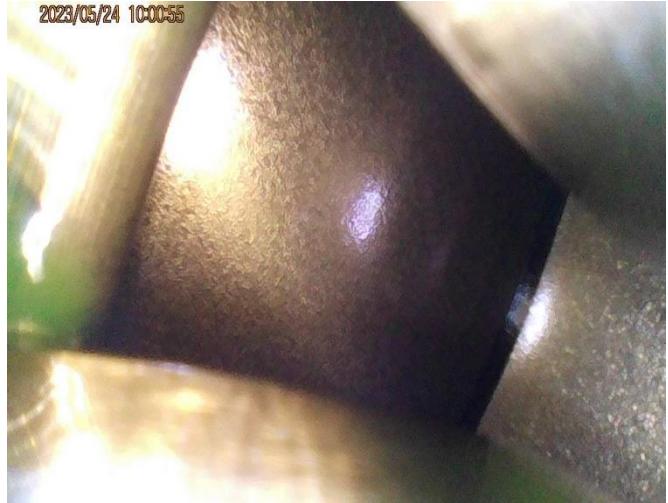
Fotografía 28

Leves marcas de rodadura en pista y rodillos.
Acceso deficiente.

NORMAL

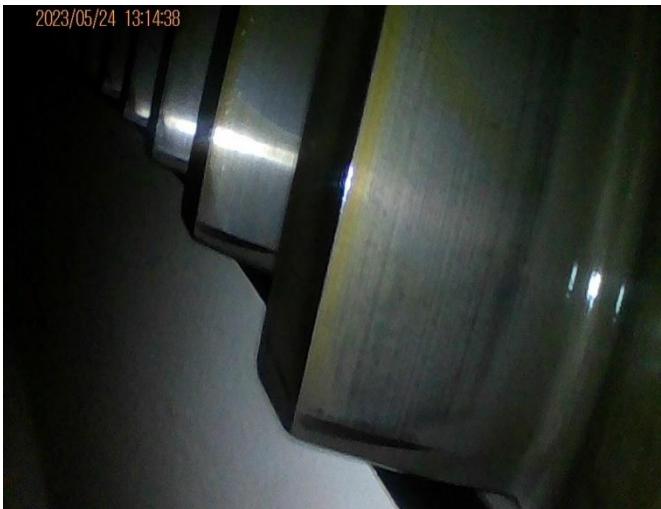
Fotografía 29

Leve abrasión.

NORMAL

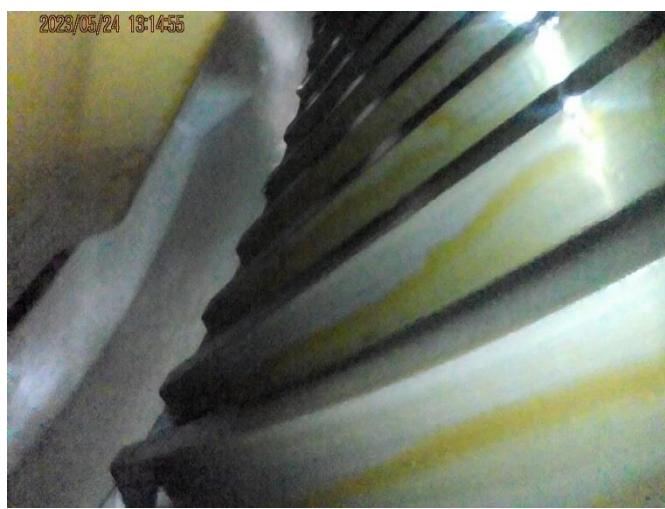
Fotografía 30

Leve abrasión.

NORMAL

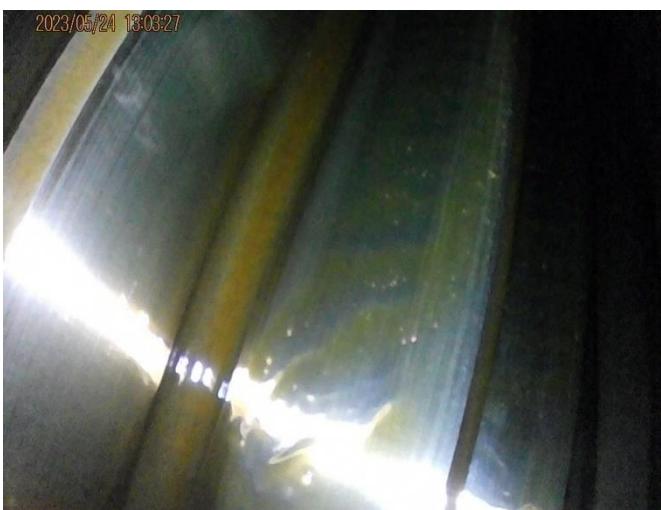
Fotografía 31

Leve abrasión.

NORMAL

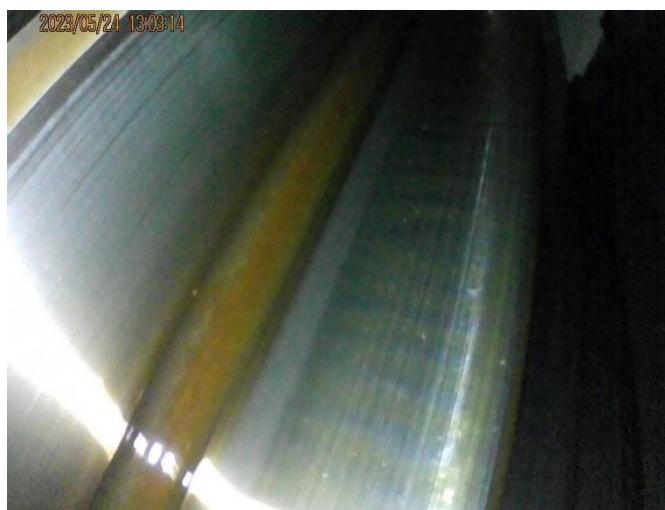
Fotografía 32

Leve abrasión.

NORMAL

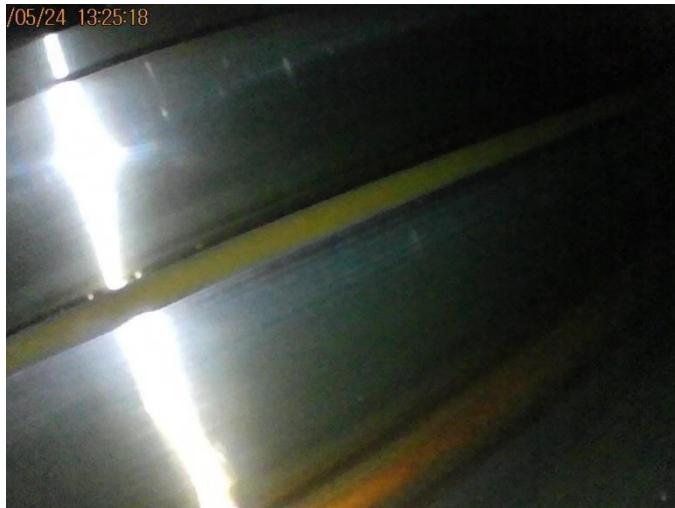
Fotografía 33

Leve abrasión.

NORMAL

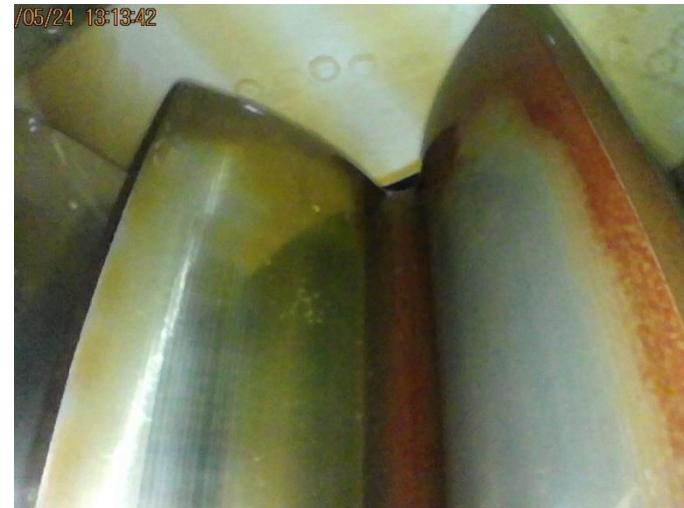
Fotografía 34

Leve abrasión.

NORMAL

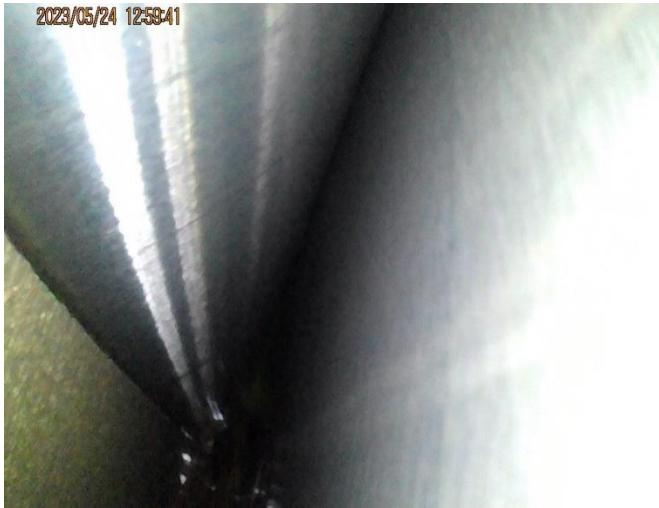
Fotografía 35

Rodadura.

NORMAL

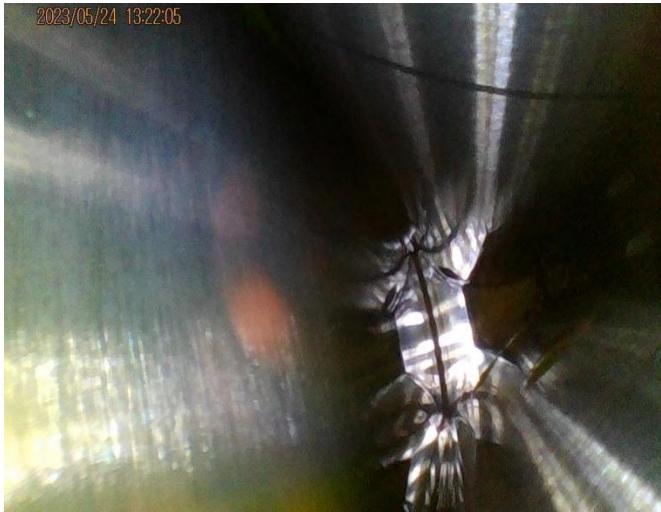
Fotografía 39

Rodadura.

NORMAL

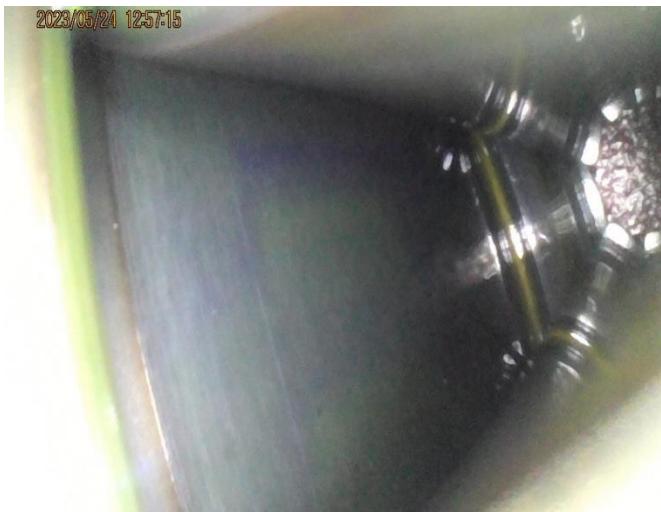
Fotografía 41

Rodadura y leves arrastres de partículas.

NORMAL
